# Model 6507 Power-PRO 2 post-crash inspection instructions

Follow these instructions for cots with the Stryker X-restraint package (6500-001-430) or the G-rated restraint package (6500-002-030).

# Model 6507 Power-PRO 2 post-crash inspection report

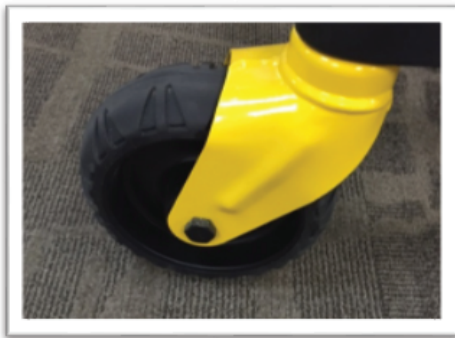
Figure 1 –

2. Make sure that the cot wheels roll smoothly and the casters are tight yet rotate (Figure 1 and Figure 2). A crushed caster horn indicates that the product was involved in a major crash.

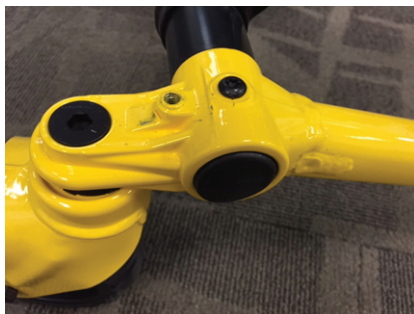
Figure 3 –

3. Using a flat screwdriver, remove the brake/steer pedals at both ends of the product. Inspect for cracks or deformation.
4. Using a T30 Torx driver, remove the caster mount covers. Inspect the caster mount castings for cracks or deformation (Figure 3).
5. Make sure that the rail clamp post is secure and the base tube is not damaged (Figure 4).

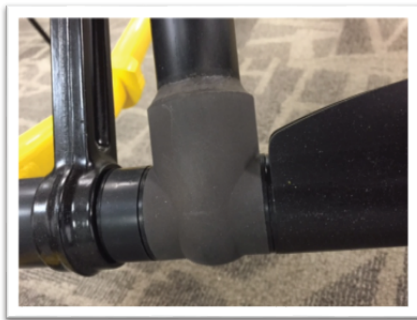
**Figure 7 –**

8. Inspect for local damage (crushing or a notch) at the middle of the outer plastic cross tube cover.
9. Apply an approximate 250 lb weight to the cot to inspect the X-frame. Check the castings that interface with the base and litter for cracks or damage (Figure 7 and Figure 8). Cracked castings indicate that the product was involved in a major crash.

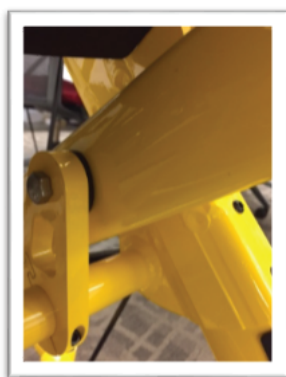
**Figure 9 –**

10. Inspect the welds on the X-frame legs for cracks (Figure 9 and Figure 10).

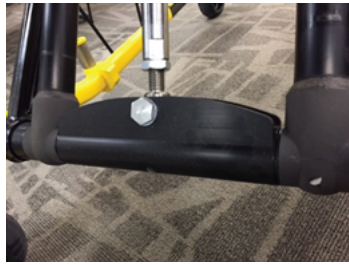
Figure 11 –

11. Inspect the inner length of the base tube legs for dents.
12. Support both ends of the litter and remove the weight from the cot.
13. Using a 3/4" hex wrench and a 5/8" hex wrench, detach the rod end of the hydraulic cylinder from the base (Figure 11). Save the rod end.

14. Manually raise and lower the base to make sure that the X-frame moves through its range of motion.
15. Using a 3/4" hex wrench and a 5/8" hex wrench, reattach the hydraulic cylinder (detached in step 13). Check for damage to the foot end lift bars.
16. Inspect the cross tubes at both ends of the hydraulic cylinder for damage (Figure 11 and Figure 12).

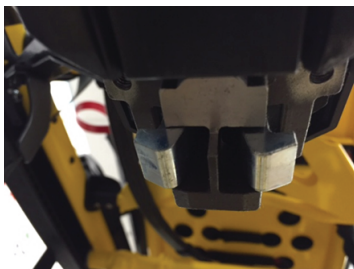
Figure 13 –

17. Make sure that you can raise and lower the cot smoothly.
    - a. Support both ends of the litter and make sure that the **high speed retract** feature functions.
    - b. Check the adjustment of the manual release cable.
    - c. Operate the cot with both sets of switches.
  18. Inspect the foot end hitch hooks for damage (Figure 13). Squeeze the hooks together and make sure that the spring returns the hooks to their original position.
  19. Check the electronics enclosure for damage.
    - a. Make sure that the battery slides in and out and the latch mechanism locks the battery into the enclosure.
    - b. Check for contact between the enclosure and the foot end hitch.
- Note** - The battery indicator light should turn green when you insert a fully charged battery.
20. Inspect the underside of the patient left and patient right slider block housings for cracking (Figure 14).

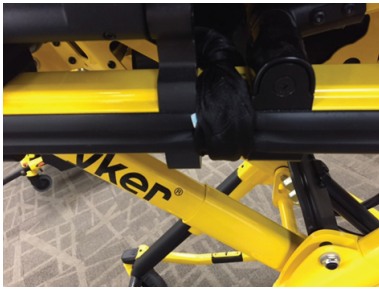
**Figure 15 –**

21. Check for deformation of the outer rails at the restraint attachment locations (Figure 15). Deformation of the outer rail(s) indicates that the product was involved in a major crash.

**Note** - A telescoping head and foot section is a good indication of deformation.
22. Inspect the motor mounts for deformation or damage. The motor mount attachment to the V-tube should be centered on the V. Pay attention to deformation at the cylinder pivot (Figure 16). Deformation of the motor mounts, which prevent the cot from locking into the **Performance-LOAD** fastener, indicates that the product was involved in a major crash.

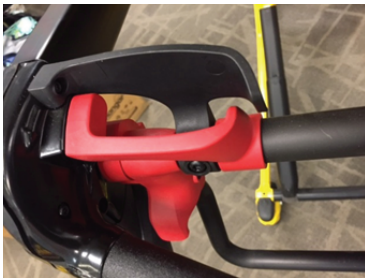
**Figure 17 –**

23. Make sure that the head section telescopes in and out. The head section should lock in the fully extended and fully retracted positions. Check for damage to the head section release handles and guards (Figure 17).

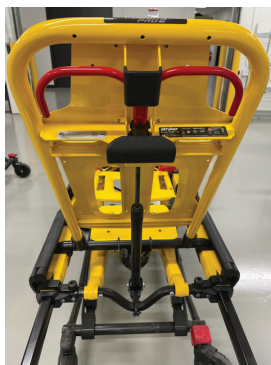
**Figure 19 –**

26. Raise and lower the Fowler to make sure that it moves smoothly and the Fowler cylinder release is adjusted (Figure 19). Check the Fowler cylinder for leaks or damage.

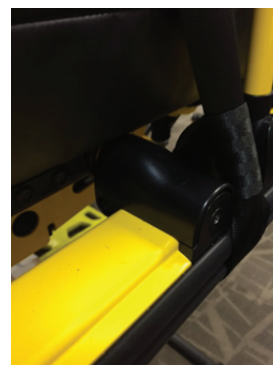
**Figure 20 –**

27. Inspect the litter pivots for cracks or damage (Figure 20).

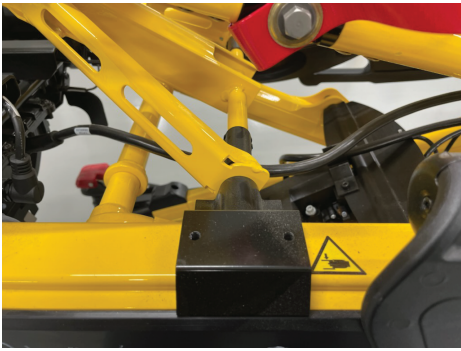
Figure 21 –

28. Check the Gatch/Trendelenburg attachment for cracks or damage (Figure 21).

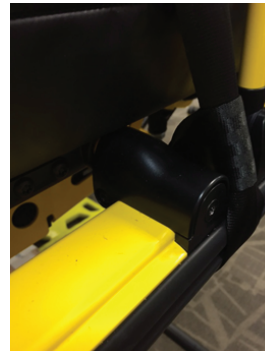
Figure 22 –

29. Inspect the litter pivots for cracks or damage (Figure 22).

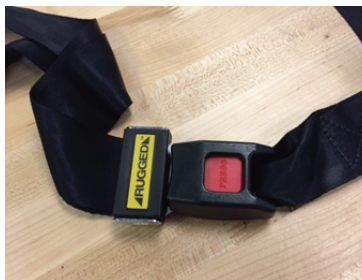
Figure 23 –

31. Replace the cot restraints (Figure 23).

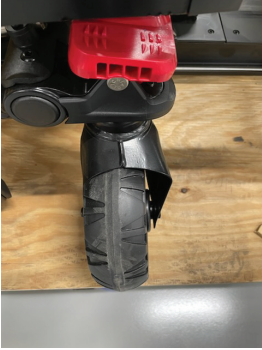
| Crash damage indicators - inspect the following parts for damage | |
|---|---|
| <p><b>Crushed cot caster horns</b></p> <ul style="list-style-type: none"><li>Crushed caster horns are more likely to occur after a side crash.</li></ul> <p><b>Note</b> - Send a picture of all four caster horns with this report (Figure 25).</p> | <p>Figure 25 – Caster horn example picture</p> |

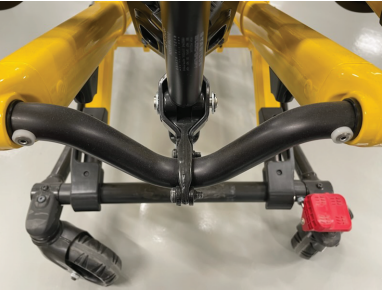
| Crash damage indicators - inspect the following parts for damage | |
|---|---|
| <p><b>Dented inner base tube legs</b></p> <ul style="list-style-type: none"><li>Inspect the inner length of the base tube legs for dents.</li></ul> <p><b>Note</b> - Send a picture of the inner base tube legs with this report (Figure 26).</p> | <p>Figure 26 – Inner base tube legs example picture</p> |

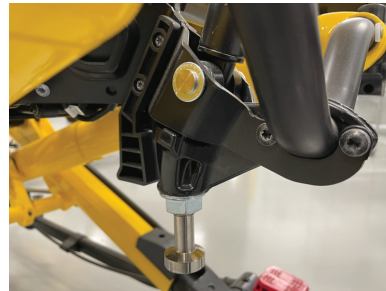
Figure 28 – Motor mount example picture

### Deformed motor mount

- Damage to the motor mount may appear on cots crashed with a **Performance-LOAD** fastener. Front crashes create damage under the seat section, near the motor. Side crashes can twist the motor mount near the Fowler cylinder pivot. Make sure that the attachment to the v-tube is centered.

**Note** - Send a picture of the motor mount with this report (Figure 28).

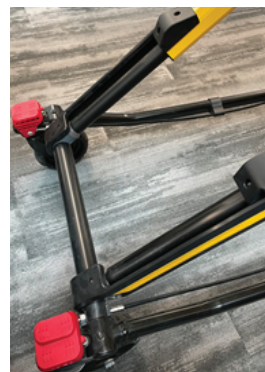
Figure 31 – Head end base tube example picture

### Bent head end base tube

- Check the cross tube at the head end side of the cot base for deformation. This damage may occur in a front crash with the **Power-LOAD** fastener. Damage to the plastic cover is not a failure; rotating the plastic cover is a good way to check if the tube is bent.

**Note** - Send a picture of the head end base tube with this report (Figure 31).

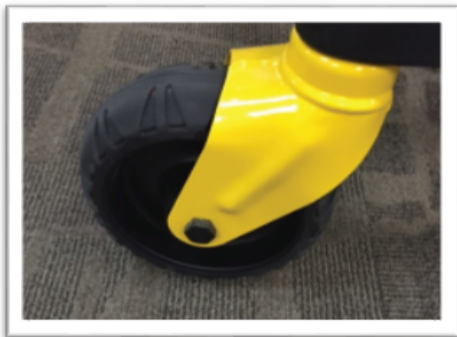
Figure 1 –

2. S'assurer que les roues de la civière roulent en douceur et que les roulettes pivotent tout en restant maintenues (Figure 1 et Figure 2). Une corne de roulette écrasée indique que le produit a été impliqué dans une collision majeure.

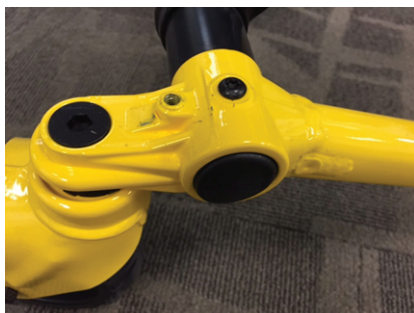
Figure 3 –

3. À l'aide d'un tournevis plat, retirer les pédales de frein/guidage aux deux extrémités du produit. Inspecter afin de détecter toute fissure ou déformation.
4. À l'aide d'une clé Torx T30, retirer les couvercles des fixations de roulettes. Inspecter les pièces coulées des fixations des roulettes pour vérifier qu'elles ne sont pas fissurées ou déformées (Figure 3).
5. S'assurer que le montant de la pince du rail est bien fixé et que le tube de la base n'est pas endommagé (Figure 4).

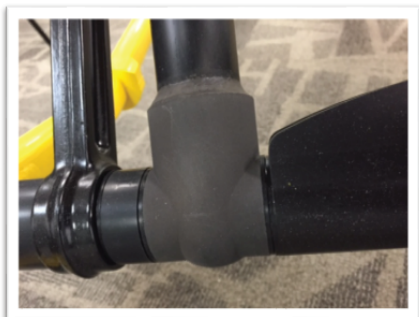
**Figure 7 –**

8. Inspecter pour détecter tout dommage local (écrasement ou bosse) au milieu du couvercle extérieur du tube transversal en plastique.
9. Appliquer un poids d'environ 250 livres (113,4 kg) sur la civière pour inspecter le châssis en X. Vérifier que les pièces coulées qui se connectent à la base et au plan de couchage ne sont pas fissurées ou endommagées (Figure 7 et Figure 8). Des roulettes fissurées indiquent que le produit a été impliqué dans une collision majeure.

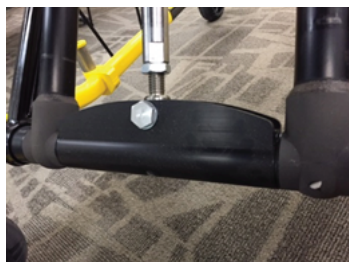
Figure 11 –

11. Inspecter la longueur interne des pieds de tube de la base afin de vérifier qu'ils ne présentent pas de bosses.
12. Soutenir les deux extrémités du plan de couchage et retirer le poids de la civière.
13. À l'aide d'une clé à six pans de 3/4 po et d'une clé à six pans de 5/8 po, détacher l'extrémité tige du vérin hydraulique de la base (Figure 11). Conserver l'extrémité de la tige.
14. Élever et abaisser manuellement la base pour s'assurer que le châssis en X se déplace dans toute son amplitude de mouvement.
15. À l'aide d'une clé à six pans de 3/4 po et d'une clé à six pans de 5/8 po, rattacher le vérin hydraulique (démonté à l'étape 13). Vérifier que les barres de levage du côté pieds ne sont pas endommagées.
16. Inspecter les tubes transversaux aux deux extrémités du vérin hydraulique afin de vérifier qu'ils ne sont pas endommagés (Figure 11 et Figure 12).

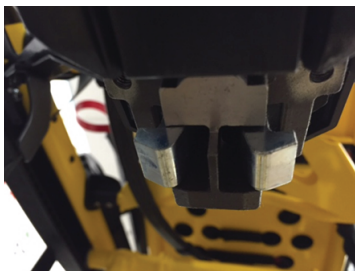
Figure 13 –

17. S'assurer de pouvoir élever et abaisser la civière en douceur.
  - a. Soutenir les deux extrémités du plan de couchage et s'assurer que la fonction de **rétraction à haute vitesse** fonctionne.
  - b. Vérifier le réglage du câble de déblocage manuel.
  - c. Faire fonctionner la civière avec les deux jeux d'interrupteurs.
18. Inspecter les crochets de fixation du côté pieds pour vérifier qu'ils ne sont pas endommagés (Figure 13). Serrer les crochets l'un contre l'autre et s'assurer que le ressort ramène les crochets dans leur position initiale.
19. Vérifier que le boîtier électronique n'est pas endommagé.
  - a. S'assurer que la batterie glisse vers l'intérieur et l'extérieur et que le mécanisme de verrouillage verrouille la batterie dans le boîtier.
  - b. Vérifier le contact entre le boîtier et l'attache côté pieds.

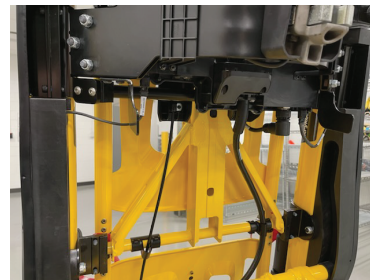
Figure 14 –

20. Inspecter la face inférieure des boîtiers des blocs coulissants gauche et droit du patient pour vérifier qu'ils ne sont pas fissurés (Figure 14).

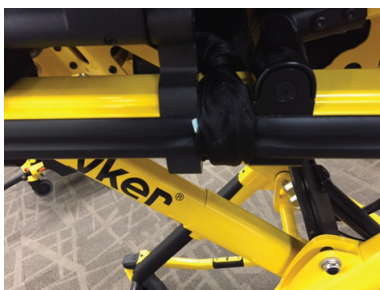
Figure 15 –

21. Vérifier que les rails externes ne sont pas déformés aux emplacements des fixations de retenue (Figure 15). Une déformation du ou des rail(s) externes indique que le produit a été impliqué dans une collision majeure.

**Remarque** - Une section tête et pieds télescopiques est une bonne indication de déformation.

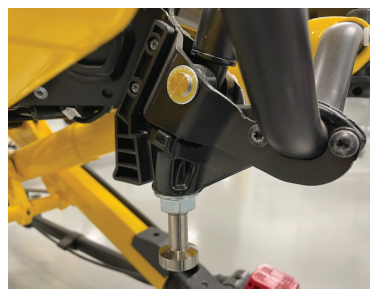
Figure 16 –

22. Inspecter les supports du moteur pour vérifier qu'ils ne sont pas déformés ou endommagés. L'embout de montage du moteur sur le tube en V doit être centré sur le V. Faire attention à la déformation au niveau du pivot du vérin (Figure 16). Une déformation des supports du moteur, qui empêche la civière de se verrouiller dans la fixation **Performance-LOAD**, indique que le produit a été impliqué dans une collision majeure.

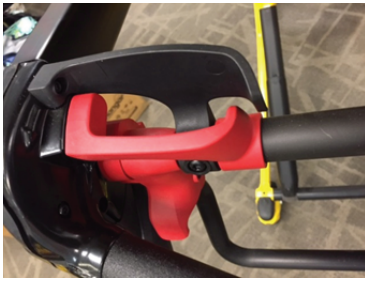
**Figure 17 –**

23. S'assurer que les section télescopiques du côté tête s'étendent vers l'intérieur et l'extérieur. La section tête doit se verrouiller en position complètement déployée et complètement rétractée. Vérifier que les poignées de déblocage et les protections de la section tête ne sont pas endommagées (Figure 17).
24. Inspecter les cornes des roues porteuses. Vérifier l'absence de fissures ou d'endommagement, que les cornes sont serrées et que les roues roulent (Figure 18).

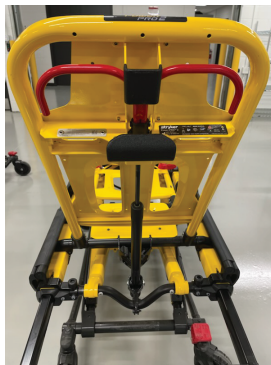
**Figure 19 –**

25. S'assurer que la barre de sécurité tourne et revient en position neutre.
26. Élever et abaisser le relève-buste pour s'assurer qu'il se déplace en douceur et que le mécanisme de déblocage du vérin du relève-buste est ajusté (Figure 19). Vérifier que le vérin du relève-buste ne présente pas de fuites ou d'endommagement.
27. Inspecter les pivots du plan de couchage pour vérifier qu'ils ne sont pas fissurés ou endommagés (Figure 20).

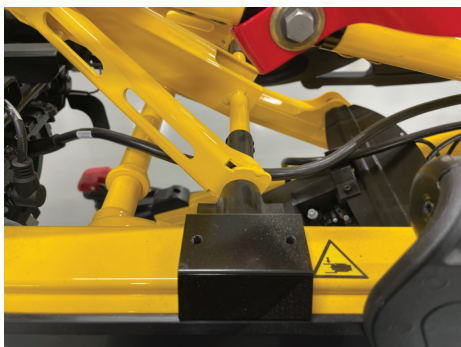
**Figure 21 –**

28. Vérifier que l'embout du relève-jambes/déclive n'est pas fissuré ou endommagé (Figure 21).
29. Inspecter les pivots du plan de couchage pour vérifier qu'ils ne sont pas fissurés ou endommagés (Figure 22).

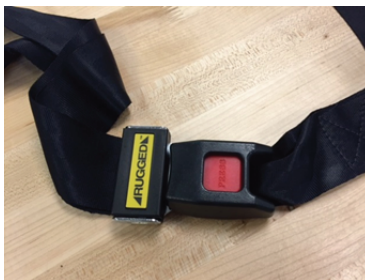
Figure 23 –

30. S'assurer que le relève-jambes/déclive se déplace en douceur et que le mécanisme de déblocage fonctionne.
31. Remplacer les sangles de retenue de la civière (Figure 23).

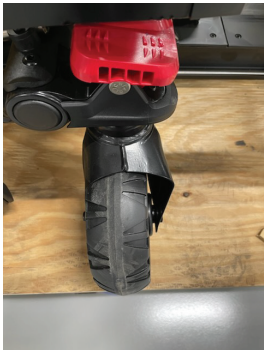
| Indicateurs de dommage dû à une collision - inspecter les pièces suivantes pour vérifier qu'elles ne sont pas endommagées | |
|---|---|
| <p><b>Cornes de roulette de civière écrasées</b></p> <ul style="list-style-type: none"><li>Les cornes de roulette risquent davantage d'être écrasées après une collision latérale.</li></ul> <p><b>Remarque</b> - Envoyer une image des quatre cornes de roulette avec ce rapport (Figure 25).</p> | <p>Figure 25 – Exemple de corne de roulette</p> |

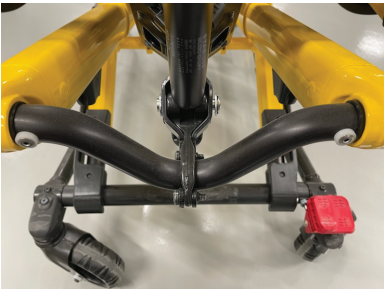
| Indicateurs de dommage dû à une collision - inspecter les pièces suivantes pour vérifier qu'elles ne sont pas endommagées | |
|---|---|
| <p><b>Pieds de tube de la base interne bosselés</b></p> <ul style="list-style-type: none"> <li>Inspecter la longueur interne des pieds de tube de la base afin de vérifier qu'ils ne présentent pas de bosses.</li> </ul> <p><b>Remarque</b> - Envoyer une photo de l'intérieur des pieds de tube de la base avec ce rapport (Figure 26).</p> | <p><b>Figure 26 – Exemple de photo des pieds de tube de la base interne</b></p> |

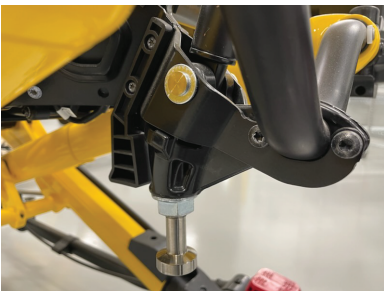
| Indicateurs de dommage dû à une collision - inspecter les pièces suivantes pour vérifier qu'elles ne sont pas endommagées | |
|---|---|
| <p><b>Support du moteur déformé</b></p> <ul style="list-style-type: none"> <li>Un endommagement du support du moteur peut apparaître sur les civières qui ont subi une collision avec une fixation <b>Performance-LOAD</b>. Les collisions avant peuvent endommager la section assise, près du moteur. Des collisions latérales peuvent tordre le support du moteur près du pivot du vérin du relèvement. S'assurer que la fixation au tube en V est centrée.</li> </ul> <p><b>Remarque</b> - Envoyer une photo du support du moteur avec ce rapport (Figure 28).</p> | <p><b>Figure 28 – Exemple de photo de support du moteur</b></p> |

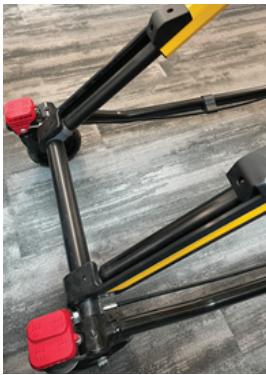
| Indicateurs de dommage dû à une collision - inspecter les pièces suivantes pour vérifier qu'elles ne sont pas endommagées | |
|---|---|
| <p><b>Tube de base du côté tête cintré</b></p> <ul style="list-style-type: none"> <li>Vérifier que le tube transversal du côté tête de la base de la civière n'est pas déformé. Ces dégâts peuvent se produire en cas de collision frontale avec l'attache <b>Power-LOAD</b>. Les dégâts sur le couvercle en plastique ne sont pas source de défaillance ; tourner le couvercle en plastique est un bon moyen de vérifier si le tube est plié.</li> </ul> <p><b>Remarque</b> - Envoyer une photo du tube de la base du côté tête avec ce rapport (Figure 31).</p> | <p><b>Figure 31 – Exemple de photo du tube de la base du côté tête</b></p> |
